VULNERABILIDADES DE ALFAMA FACE AO RISCO SÍSMICO

Provas destinadas à obtenção do grau de Mestre em Riscos e Proteção Civil

Instituto Superior de Educação e Ciências

Fevereiro de 2014

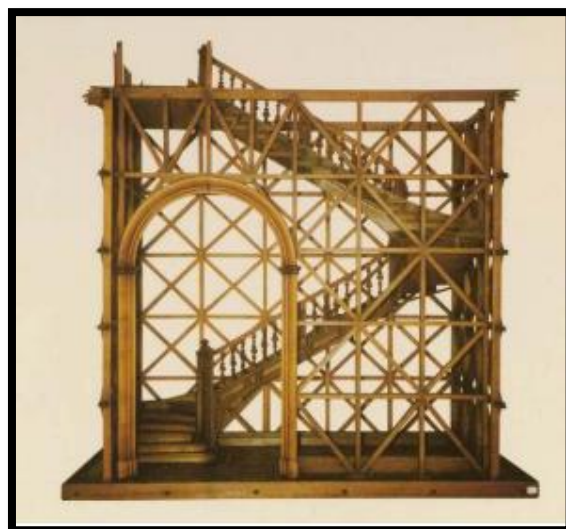
Os edifícios em estudo no âmbito desta tese são constituídos por uma estrutura em “gaiola”, que consiste em pequenos sistemas de pórticos tridimensionais contraventados em madeira e perpendiculares entre si (Fig. 7).

Fig. 7 - Maqueta em madeira do sistema estrutural “gaiola” com características antissísmicas

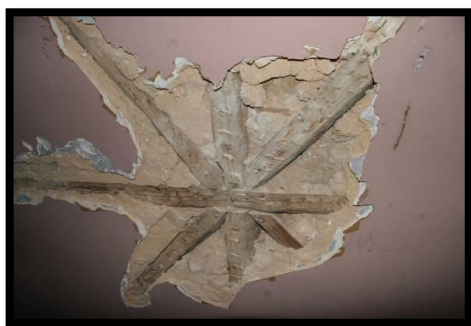
Fig. 9 - Parede de frontal – imagem própria

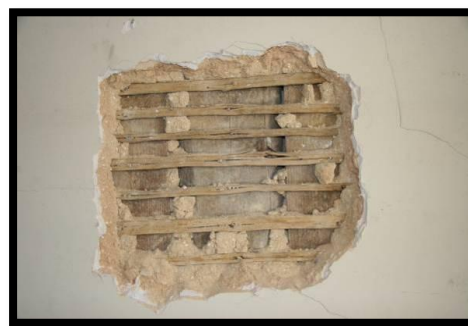
As paredes interiores de menor importância (do ponto de vista estrutural) são de tabique de tábua ao alto, forradas com rebocos sobre fasquiado (Fig. 10).

Fig. 10 - Parede de tabique – imagem própria

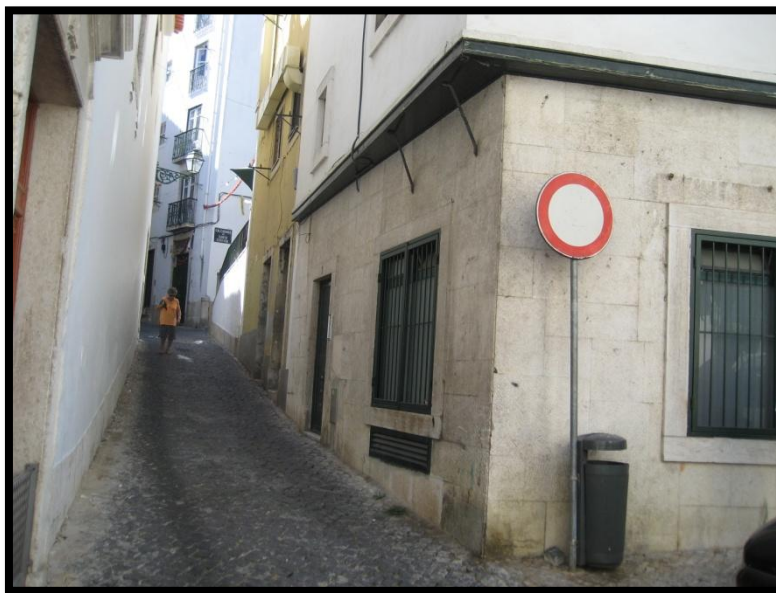
Alfama apresenta vias com diversas condicionantes, tais como, a sinuosidade, seus raios de curvatura apertados e profundos, e larguras estreitas (Fig. 12).

Fig. 12 - Rua típica de Alfama - Imagem própria

A colocação de toldos, esplanadas, mesas, aparelhos exteriores de ar condicionado, rampas e estendais, são condicionantes à circulação de meios de socorro face a um acidente grave ou catástrofe.

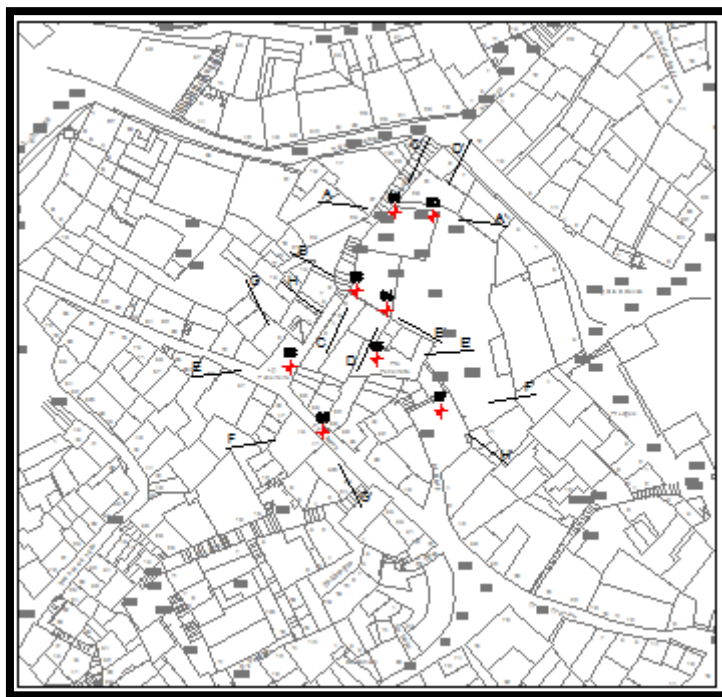
Fig. 13 - Planta de localização das sondagens da área envolvente do Beco do Loureiro

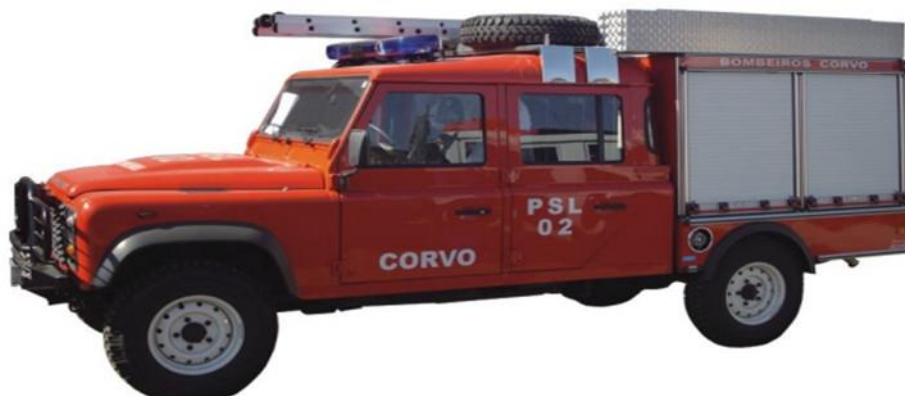
VLCI 300 Land Rover Defender 130 LDKHS8

Fig. 17 - Veículo de socorro de dimensão reduzida

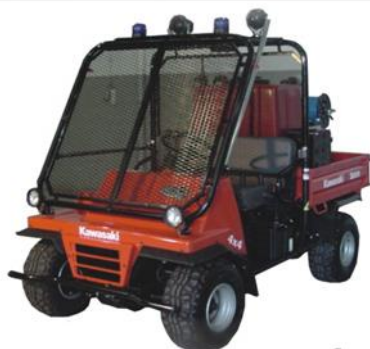
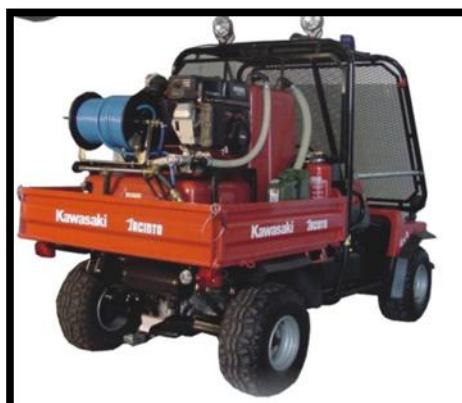
VLCI 400 Kawasaki Mule 2510

Fig. 18 - Veículo de socorro de dimensão reduzida

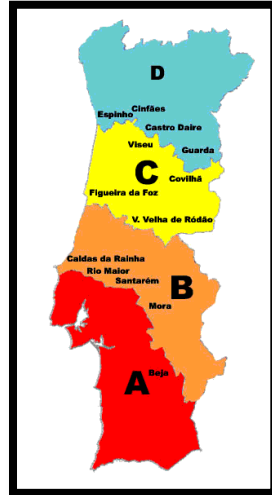
A sismicidade do território português é dividida, segundo o RSA – Regulamento de Segurança e Ações, em 4 zonas definidas por ordem decrescente de importância A, B, C e D (Fig. 21).

Fig. 21 - Sismicidade do território português
Fonte: RSA – Regulamento de Segurança e Ações

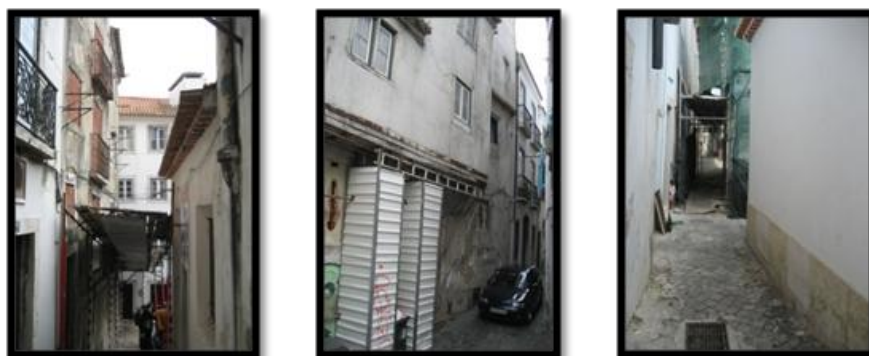
Localização:	Escadinhas Sto. Estevão	Rua da Regueira	Rua Sto. Estevão
Tipo de condicionante:	Cobertura Provisória	Andaime e tapume de estaleiro	Andaime em túnel
Condicionante:	Largura Escada: 2,00	Estruturas Provisórias	Andaimes

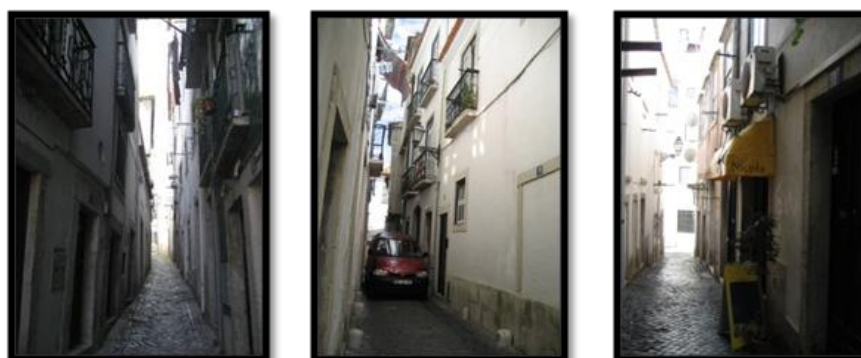
Localização:	Beco do Mexias	Rua da Regueira	Beco Espírito Santo
Tipo de condicionante:	Rua estreita, apenas acesso pedonal	Pins em pedra, a diminuir a largura	Toldos e aparelho de Ar Cond.
Condicionante:	Larg. Via: 1,30/1,50	Pins de pedra	Toldos e aparelhos AVAC

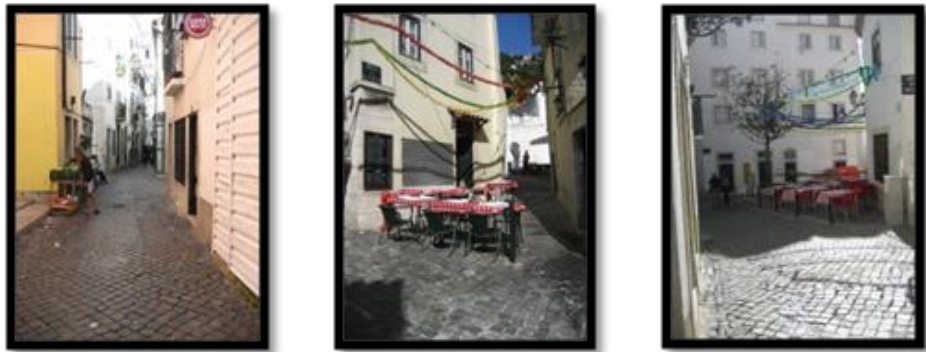
Localização:	Rua Regueira	Beco do Alfurje	Rua da Regueira
Condicionante:	Bancadas de vendas na rua	Esplanada de rua	Esplanada na rua

Fig. 57 - Condicionantes criadas pelo comércio - Imagem própria

Para além da informação prestada aos proprietários dos espaços comerciais relativamente à necessidade de possuírem um plano de emergência para a retirada rápida de mesas, cadeiras ou estrados em madeira, é importante definir e colocar sinalética de evacuação para a utilização das diversas ruas, ruelas, becos e escadas (Fig. 57).
